## OPINIA TECHNICZNA

Zadanie: Określenie wartości rynkowej pojazdu dla sprzedaży powindykacyjnej

| DANE IDENTYFIKACYJNE POJAZDU | | Dane: [C] VII-2025 | |
|---|---|---|---|
| Rodzaj pojazdu: | <b>Ciągnik samochodowy</b> | VIN: | <b>WDB96340610262815</b> |
| Marka: | <b>MERCEDES-BENZ</b> | Nr rejestracyjny: | <b>DSR67248</b> |

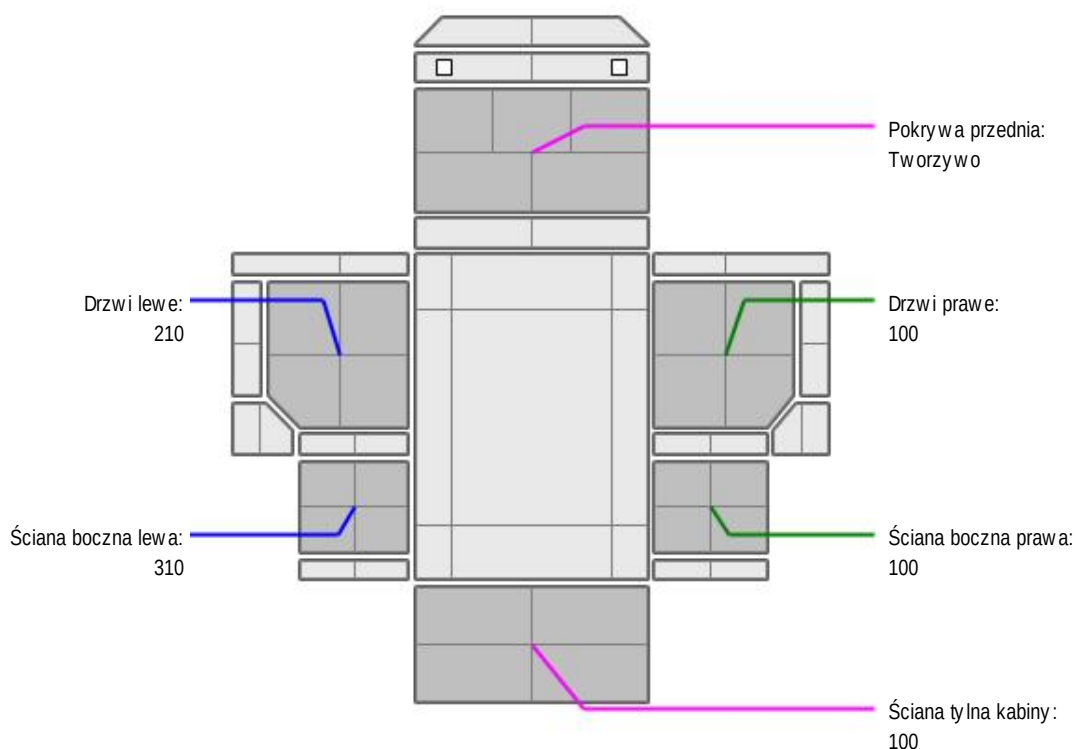
| L.p. | Nazwa elementu | L / P | Grubość powłoki [μm] | Opis |
| 1 | Pokrywa przednia | | Tworzywo | |
| 2 | Drzwi | L | 210 | |
| 3 | Ściana boczna | L | 310 | |
| 4 | Drzwi | P | 100 | |
| 5 | Ściana boczna | P | 100 | |
| 6 | Ściana tylna kabiny | | 100 | |
