Ocena techniczna -wycena numer: 0557/2025

Zadanie: Ocena stanu technicznego i określenie wartości rynkowej pojazdu

Marka: **JAGUAR**

Model pojazdu: **XF 2.0 Diesel MR`16 E6**

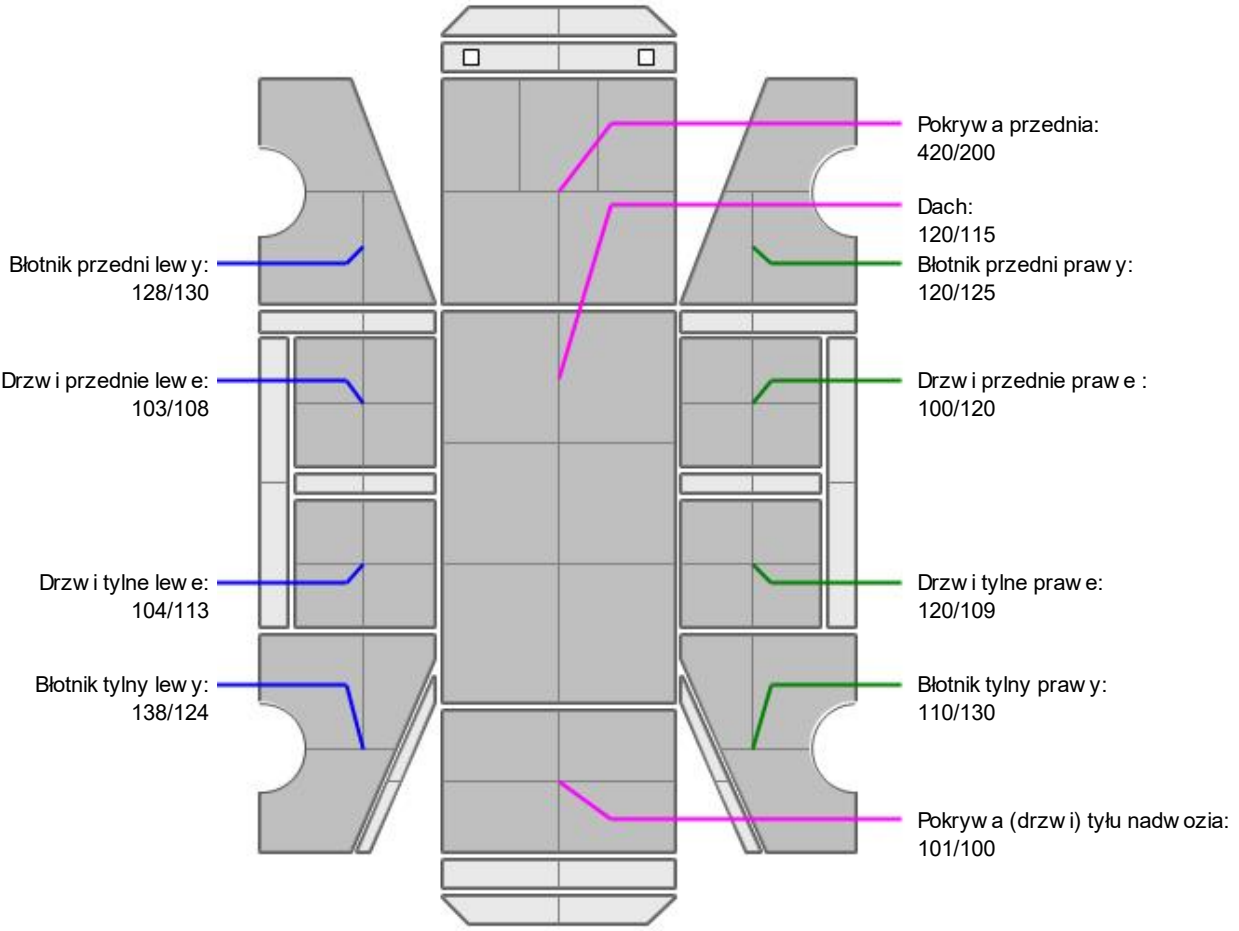
KABINA KIEROWCY – Opis powłoki lakierowej

| L.p. | Nazwa elementu | L / P | Grubość powłoki [µm] | Opis |
|---|---|---|---|---|
| 1 | Pokrywa przednia | | 420/200 | |
| 2 | Dach | | 120/115 | |
| 3 | Błotnik przedni | L | 128/130 | |
| 4 | Drzwi przednie | L | 103/108 | |
| 5 | Drzwi tylne | L | 104/113 | |

| 6 | Błotnik tylny | L | 138/124 | |
| 7 | Błotnik przedni | P | 120/125 | |
| 8 | Drzwi przednie | P | 100/120 | |
| 9 | Drzwi tylne | P | 120/109 | |
| 10 | Błotnik tylny | P | 110/130 | |
| 11 | Pokrywa (drzwi) tyłu nadwozia | | 101/100 | |
