**Ocena techniczna -wycena numer: 0121/2026**

Zadanie: Ocena stanu technicznego i określenie wartości rynkowej pojazdu

Marka: **AUDI**

Model pojazdu: **A6 Avant 2.0 TDi MR`15 E6 4G**

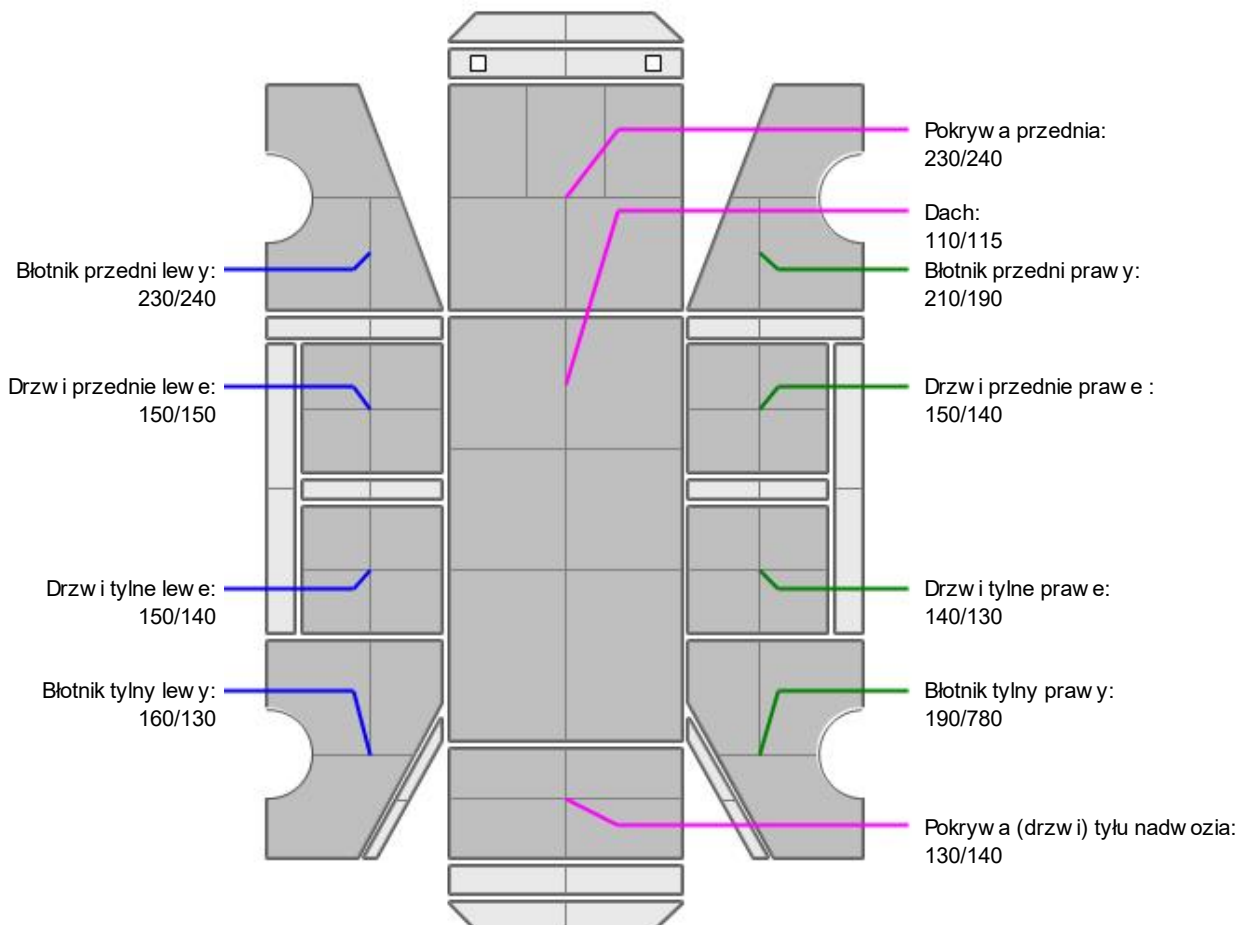
L.p.	Nazwa elementu	L / P	Grubość powłoki [µm]	Opis
1	Pokrywa przednia		230/240	
2	Dach		110/115	
3	Błotnik przedni	L	230/240	
4	Drzwi przednie	L	150/150	
5	Drzwi tylne	L	150/140	
6	Błotnik tylny	L	160/130	
7	Błotnik przedni	P	210/190	
8	Drzwi przednie	P	150/140	
9	Drzwi tylne	P	140/130	
10	Błotnik tylny	P	190/780	
11	Pokrywa (drzwi) tyłu nadwozia		130/140
