Ocena techniczna -wycena numer: 0245/2025

Zadanie: Ocena stanu technicznego i określenie wartości rynkowej pojazdu

Marka: **TOYOTA**

Model pojazdu: **Prius 1.8 MR`16 E6c**

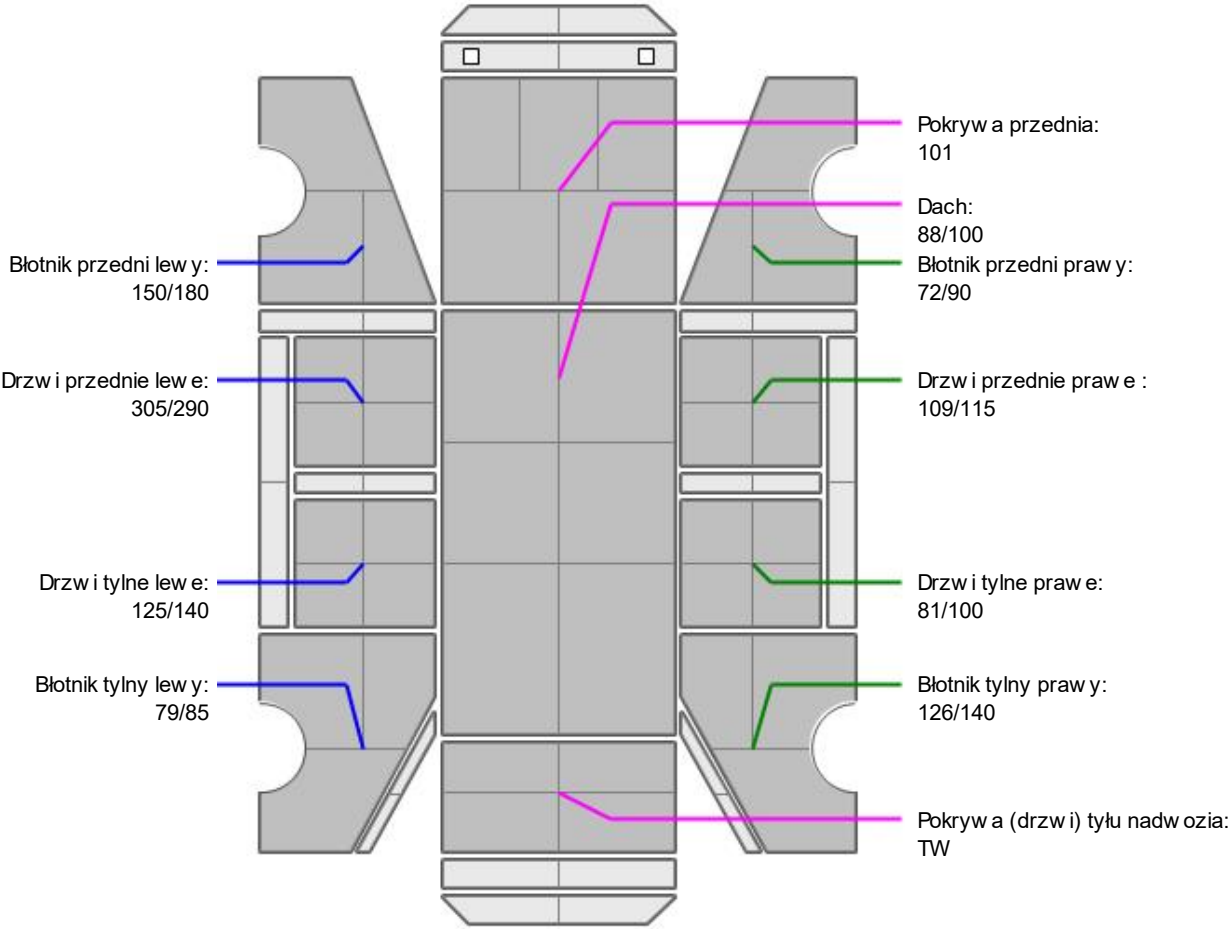
NADWOZIE – Opis powłoki lakierowej

| L.p. | Nazwa elementu | L / P | Grubość powłoki [µm] | Opis |
